Župna crkva Uzvišenja Sv. Križa u Sisku i njene obnove (prije i poslije ratnih razaranja 1991. godine)

Pregledni rad – Review

Parish Church of the Elevation of the Holy Cross in Sisak and its Restoration (before and after war damage in 1991)

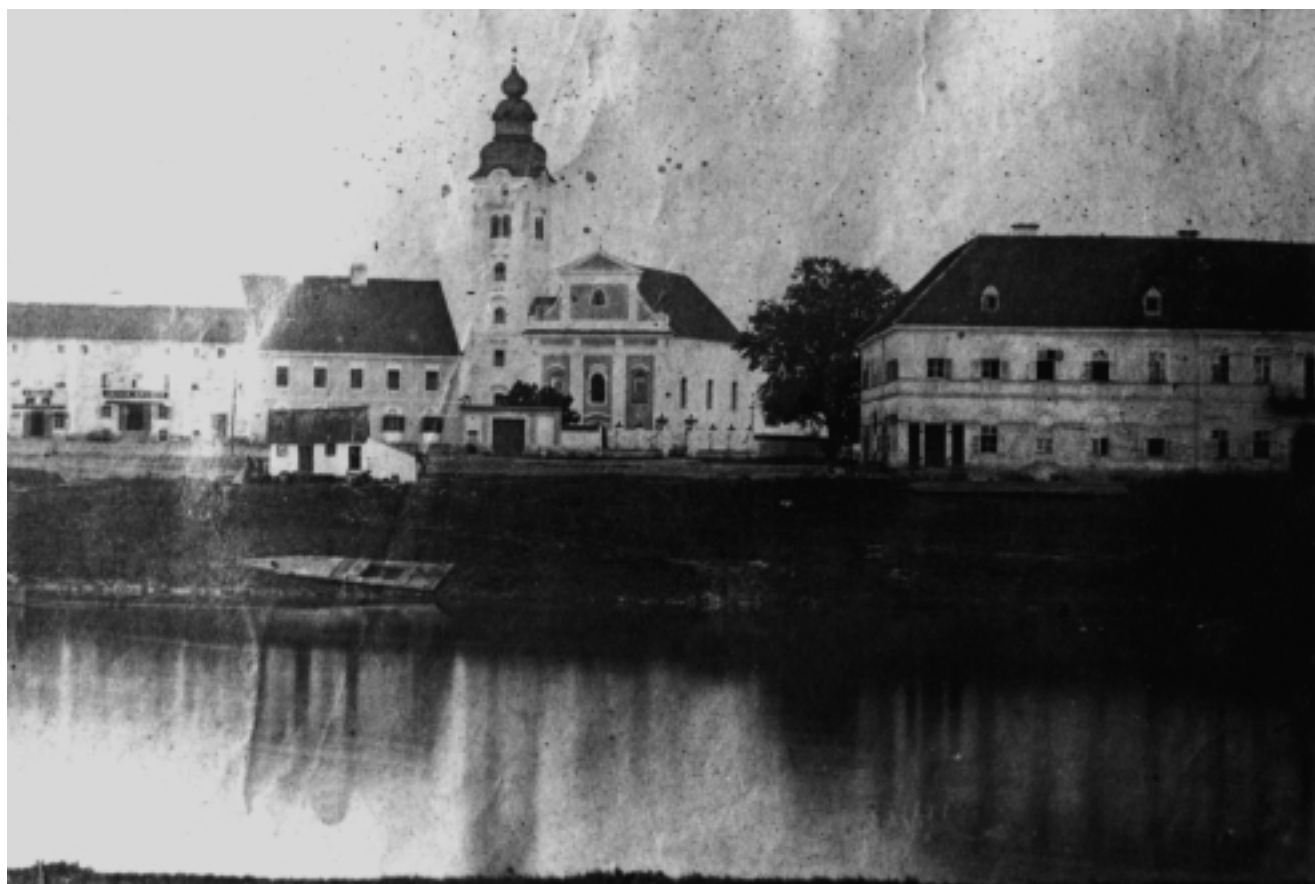
Izvorno pročelje crkve sa župnim dvorom i Kaptolom prije 1911. (Fototeka RZZSK)

Original facade of the church with yard and chapter before 1911. (RZZSK photo documentation)

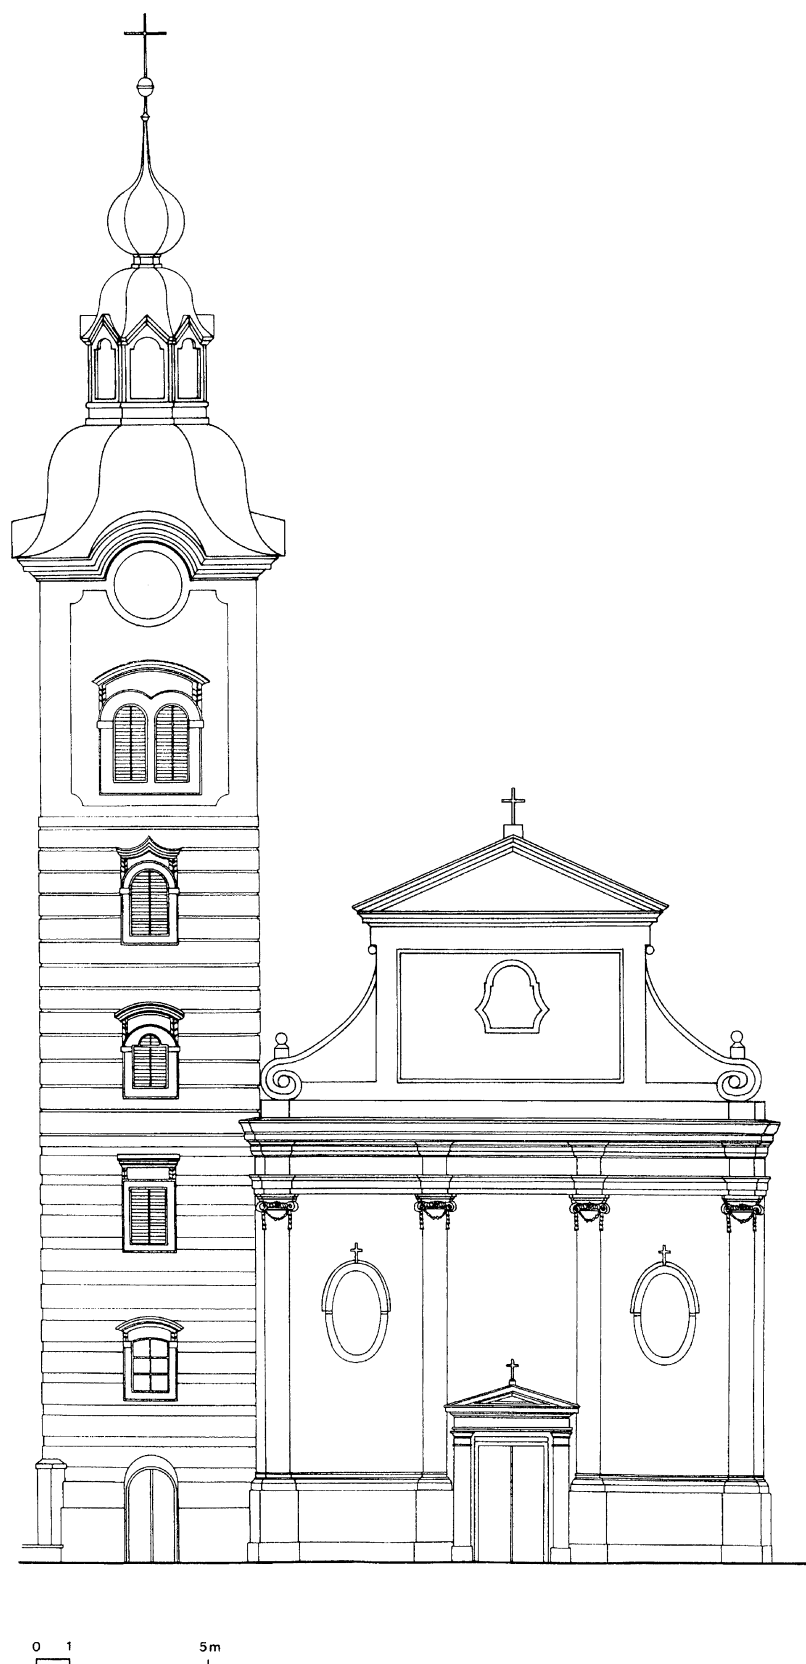
Prijedlog povratka stare »kape« tornja i barokne atike pročelja crkve (mr. Davorin Stepinac, dipl. ing. arh.)
Proposal for restoration of the old steeple "top" and Baroque facade (Davorin Stepinac, M.A., dipl. ing. arh.)

Budući da je crkva teško stradala za potresa 10. listopada 1909. godine a nakon obnove je, umjesto izvornog baroknog pročelja, izvedeno neoklasicističko pročelje, grad Sisak je Institutu za povijest umjetnosti povjerio izradbu studije za obnovu crkve i okolice. Studija obuhvaća i temeljito istraživanje povijesti objekta, kojoj su pridodani i posljednji događaji ratnih razaranja. Prijedlog obnove pročelja i kape zvonika – prema studiji mr. Davorina Stepinca – tu bi najznačajniju građevinu baroknog stila grada Siska približio prvobitnom izgledu, što bi bilo značajno za estetsko oblikovanje trga i okolice crkve.
